## Bijlage B: Oplevering en huidige staat van het terrein

## **Inspectierapportage**

### **toekomstig AZC te Balk**

projectnummer 154026

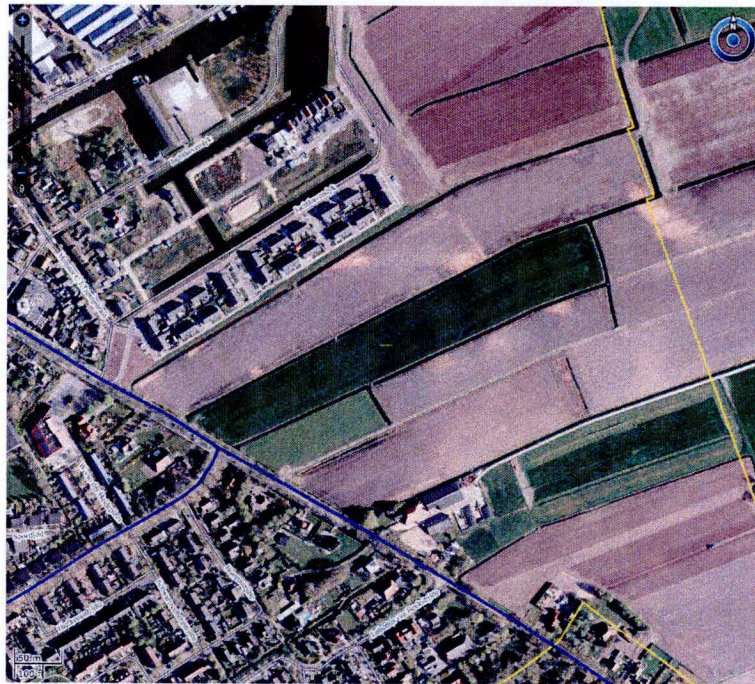
Afbeelding 1: luchtfoto 2014

De op tekening aangegeven "middelste" watergang is niet waargenomen. Ook op een recente luchtfoto van 2014 (afbeelding 1) is deze watergang niet aanwezig.
